Inwentaryzacja zachodnia budynek L.O nr VIII w Gdańsku

| Obiekt: | Budynek szkoły LO VIII 8 | Rys. nr3 |
| Temat: | Inwentaryzacja elewacja zachodnia | Skala: 1:75 |
| Adres: | ul. Kartuska 128 Gdańsk | |

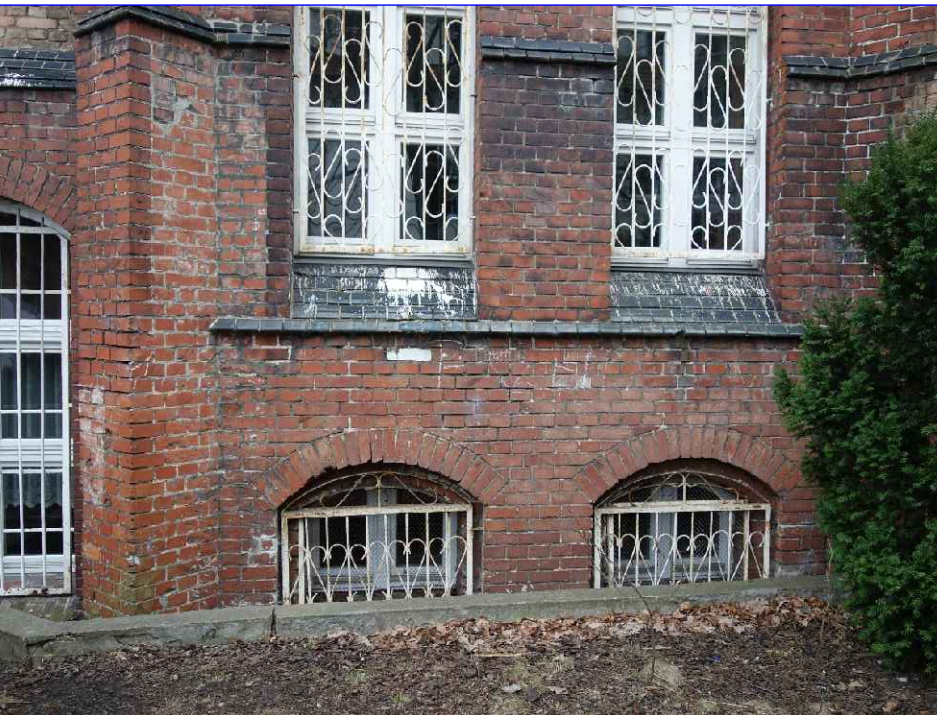
Przebarwione parapety skorodowane okratowanie

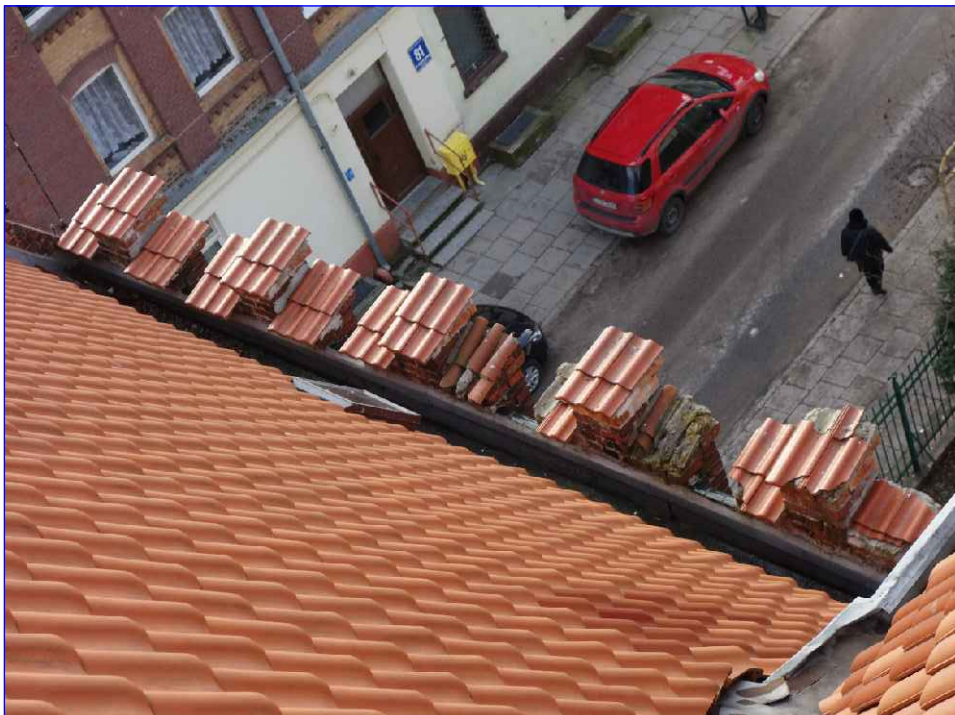
9. Blanki wtórne wykonaniedo remontu

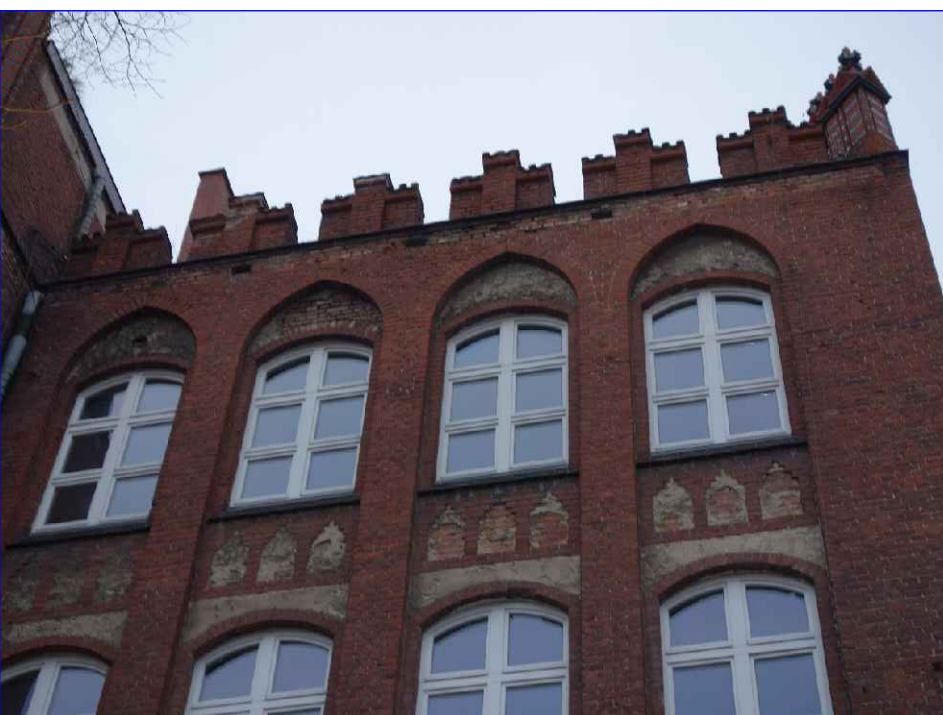
Ubytki tynku w blendach wypłukane fugi pod gzymsem

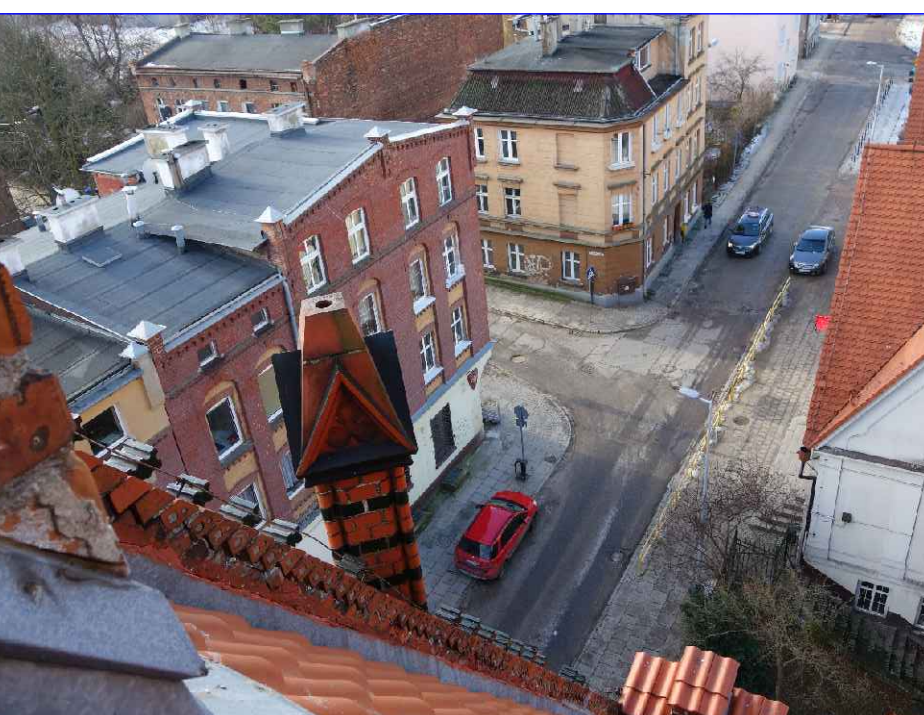
Brakujący element kwiatonu

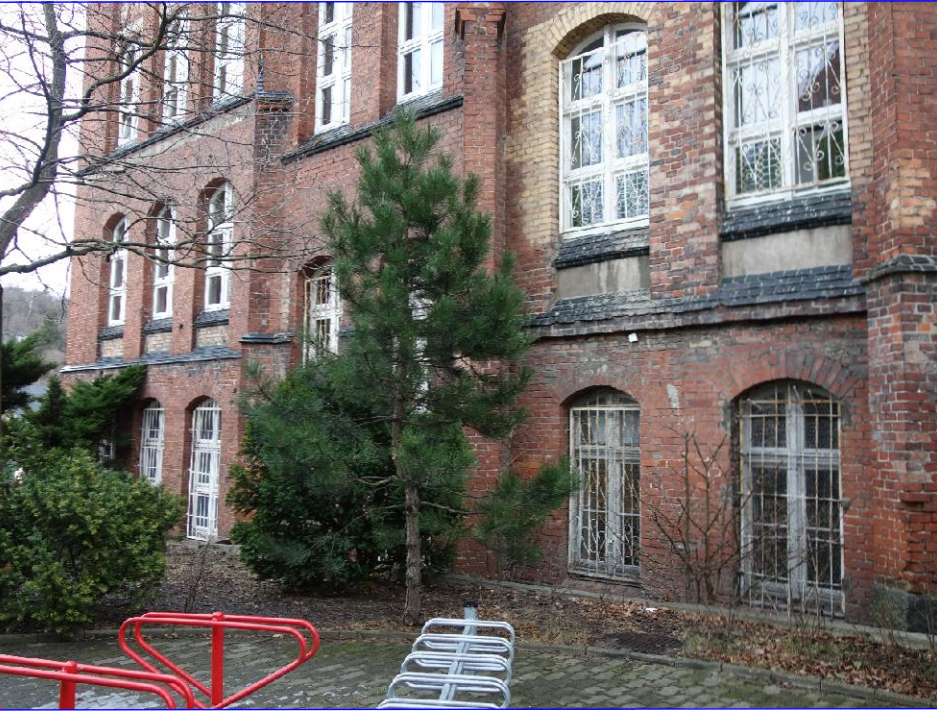
Przemurowania wtórne cegłą żółtą

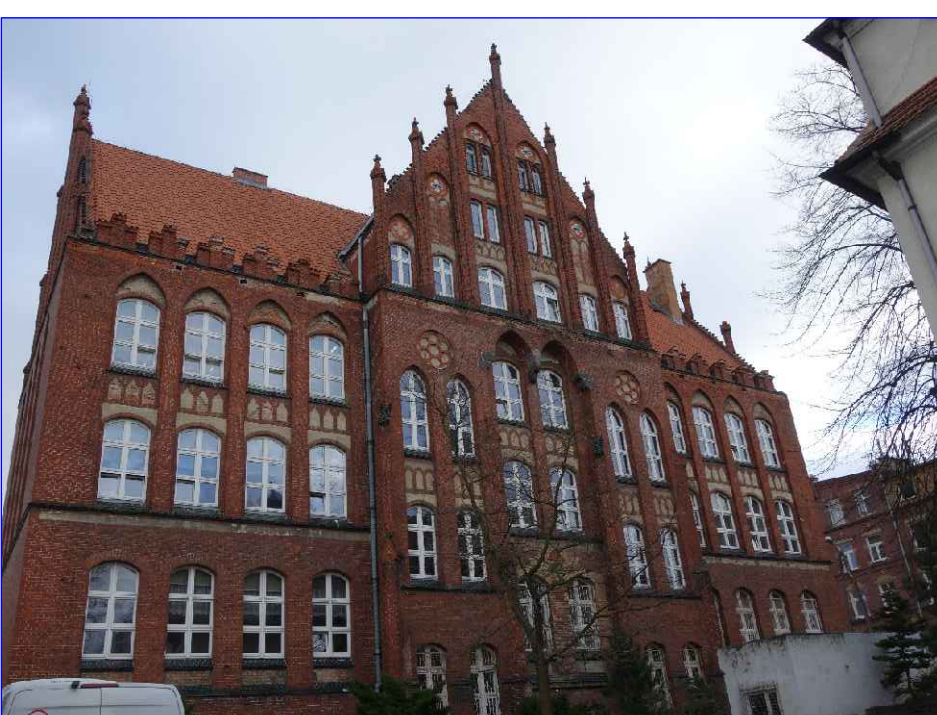
Ściana zachodnia - elewacja zabrudzona orynnowanie skorodowane
